子洲县人民医院门诊楼建设工程

水土保持方案报告表

编制单位：榆林市新泰祥工程管理有限公司

编制单位：2021年1月

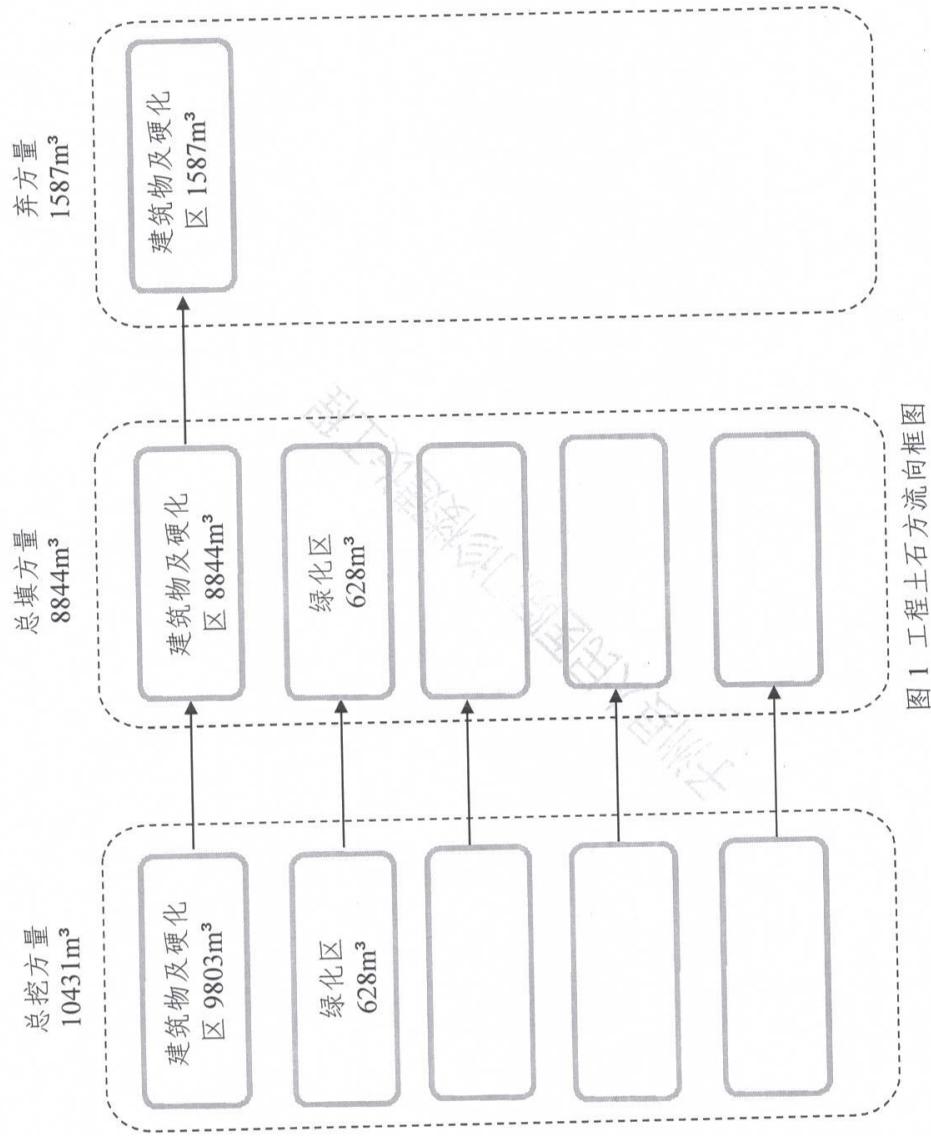
图1 工程土石方流向框图

经测算, 项目建设动用土石方总量 19275m³, 其中: 挖方 10431m³, 填方 8844m³。项目建设无外借方, 项目在建设过程中产生的弃方 1587m³为拆除原有建筑的建筑渣体, 这些建筑渣体运送至子洲垃圾场进行处理; 建设中绿化区剥离的表土共 268m³, 用于植物措施的绿化的土方共 242m³。工程土石方平衡详见表 1-4

根据可行性研究报告，项目建设动用土石方总量 19275m^3 ，其中：挖方 10431m^3 ，填方 8844m^3 。项目建设无外借方，项目在建设过程中产生的弃方 1587m^3 为拆除原有建筑的建筑渣体，这些建筑渣体运送至子洲垃圾场进行处理；建设中绿化区剥离的表土共 268m^3 ，用于植物措施的土方共 242m^3 。

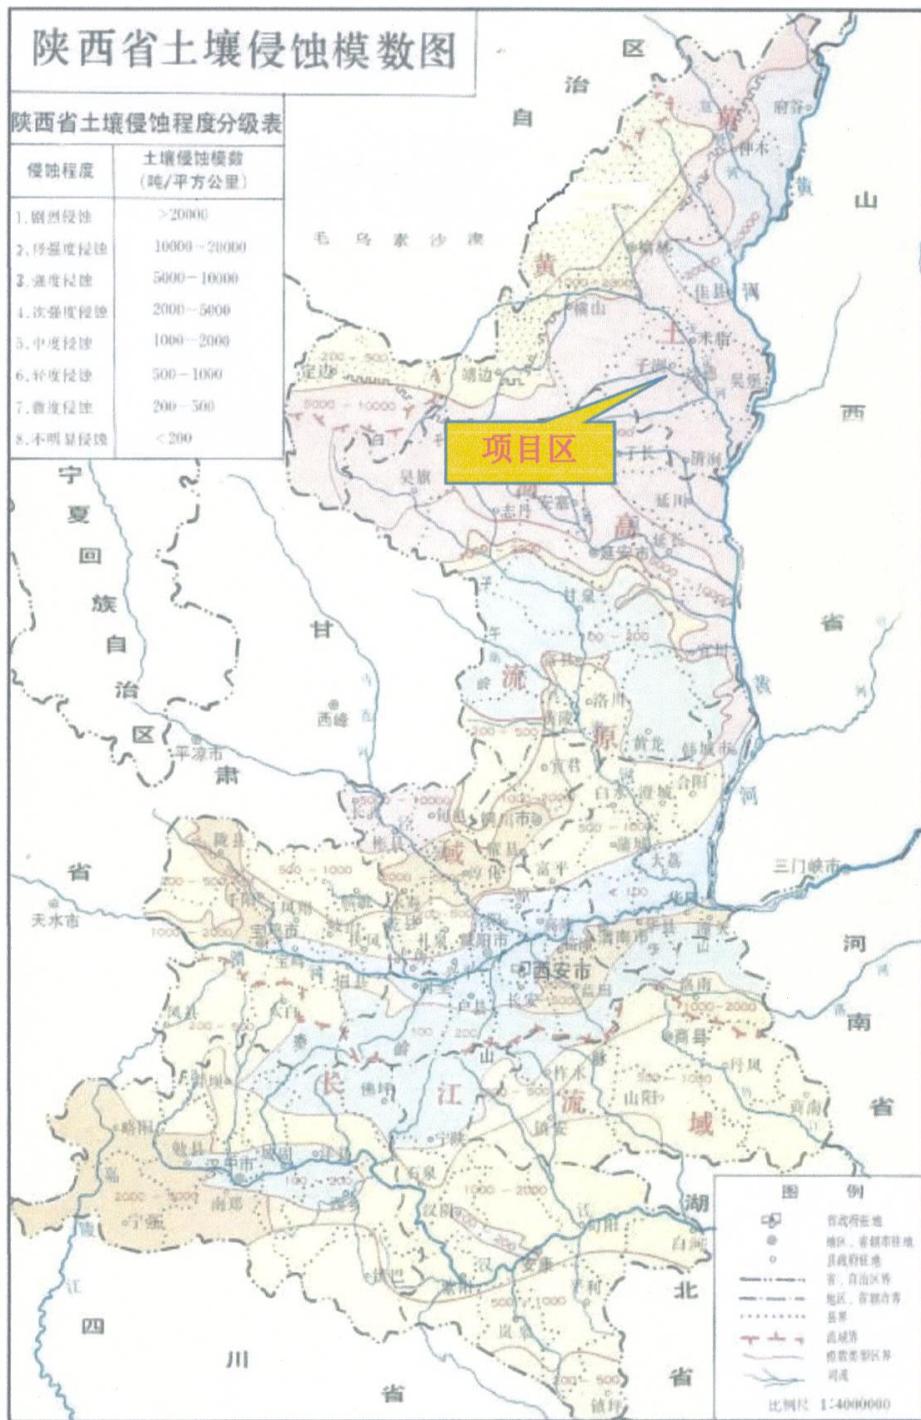
项目区土壤侵蚀强度分布图 图3

项目区域所属土壤侵蚀类型区为以水力侵蚀为主的西北黄土高原区，确定项目区多年平均侵蚀模数为 $12000\text{t}/(\text{k m}^2 \cdot \text{a})$ 。项目所在区主要是水力侵蚀，水土流失为极强度水土流失为主，项目区容许土壤流失量为 $1000\text{t}/(\text{k m}^2 \cdot \text{a})$ 。

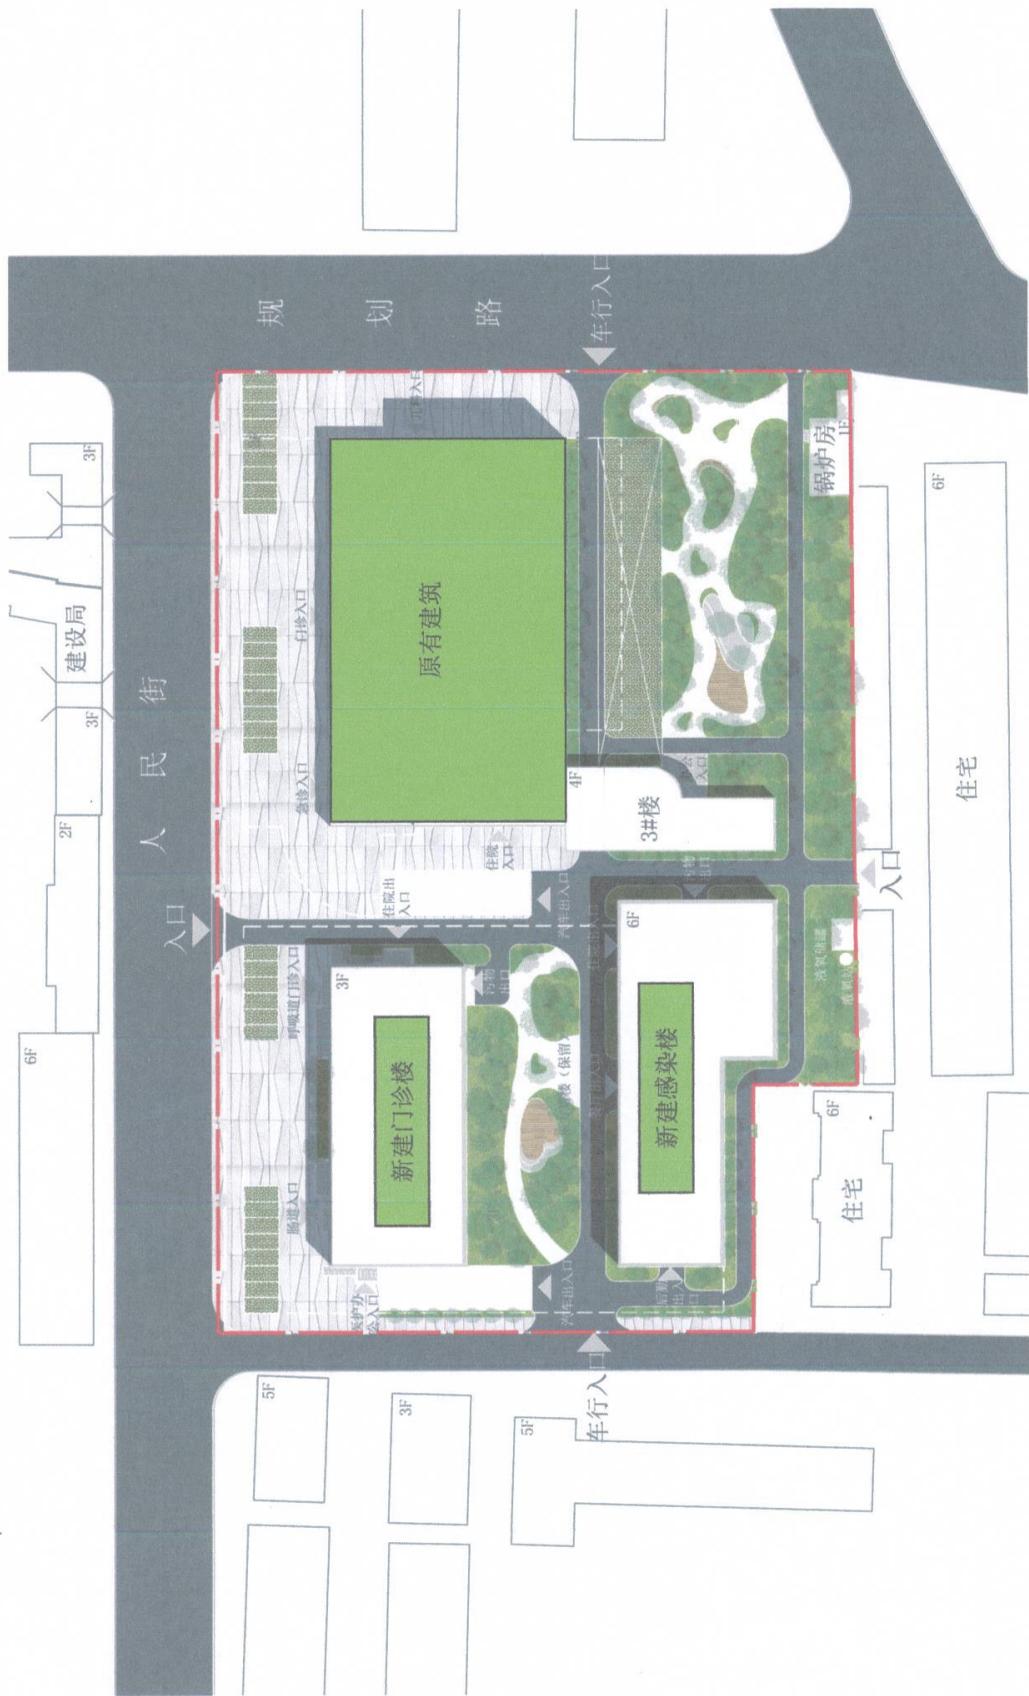
图 4

项目区总平面布置图

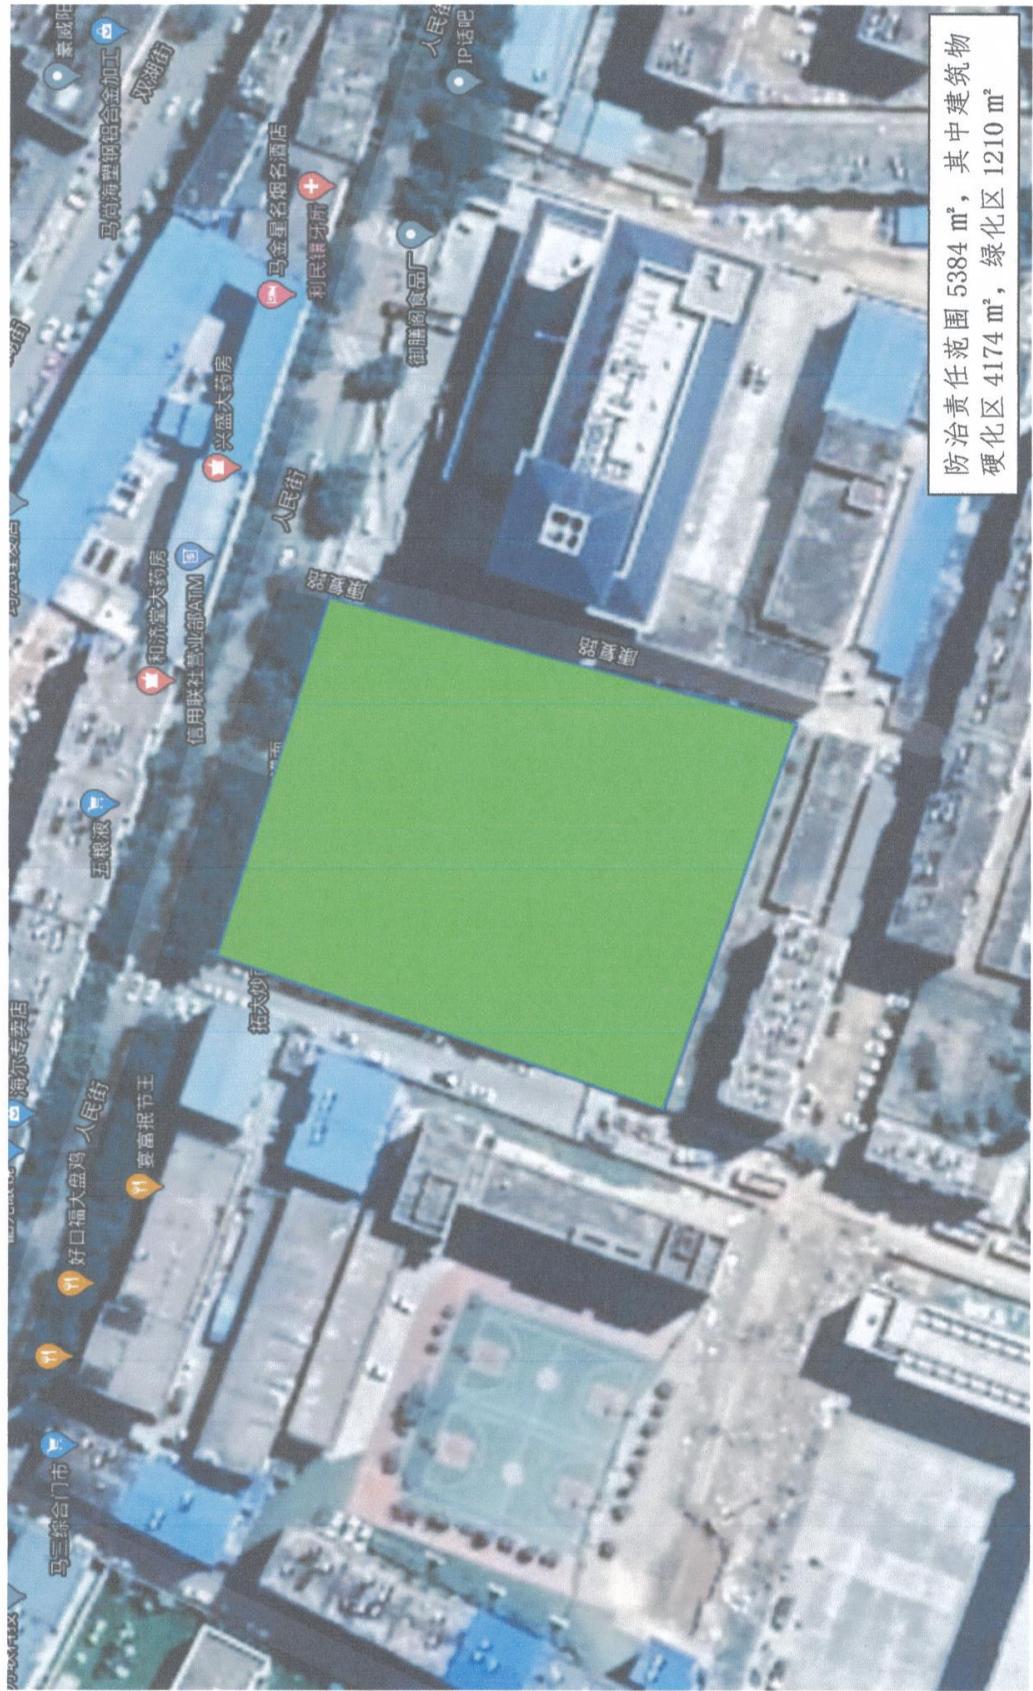
水土流失防治责任范围及防治分区图 图5

根据实地调查（勘测）结果，在确定的防治责任范围内，依据工程布局、施工扰动特点、建设时序、地貌特征、自然属性、水土流失影响等进行分区。本工程水土流失防治可分为建筑物及硬化区和绿化区。

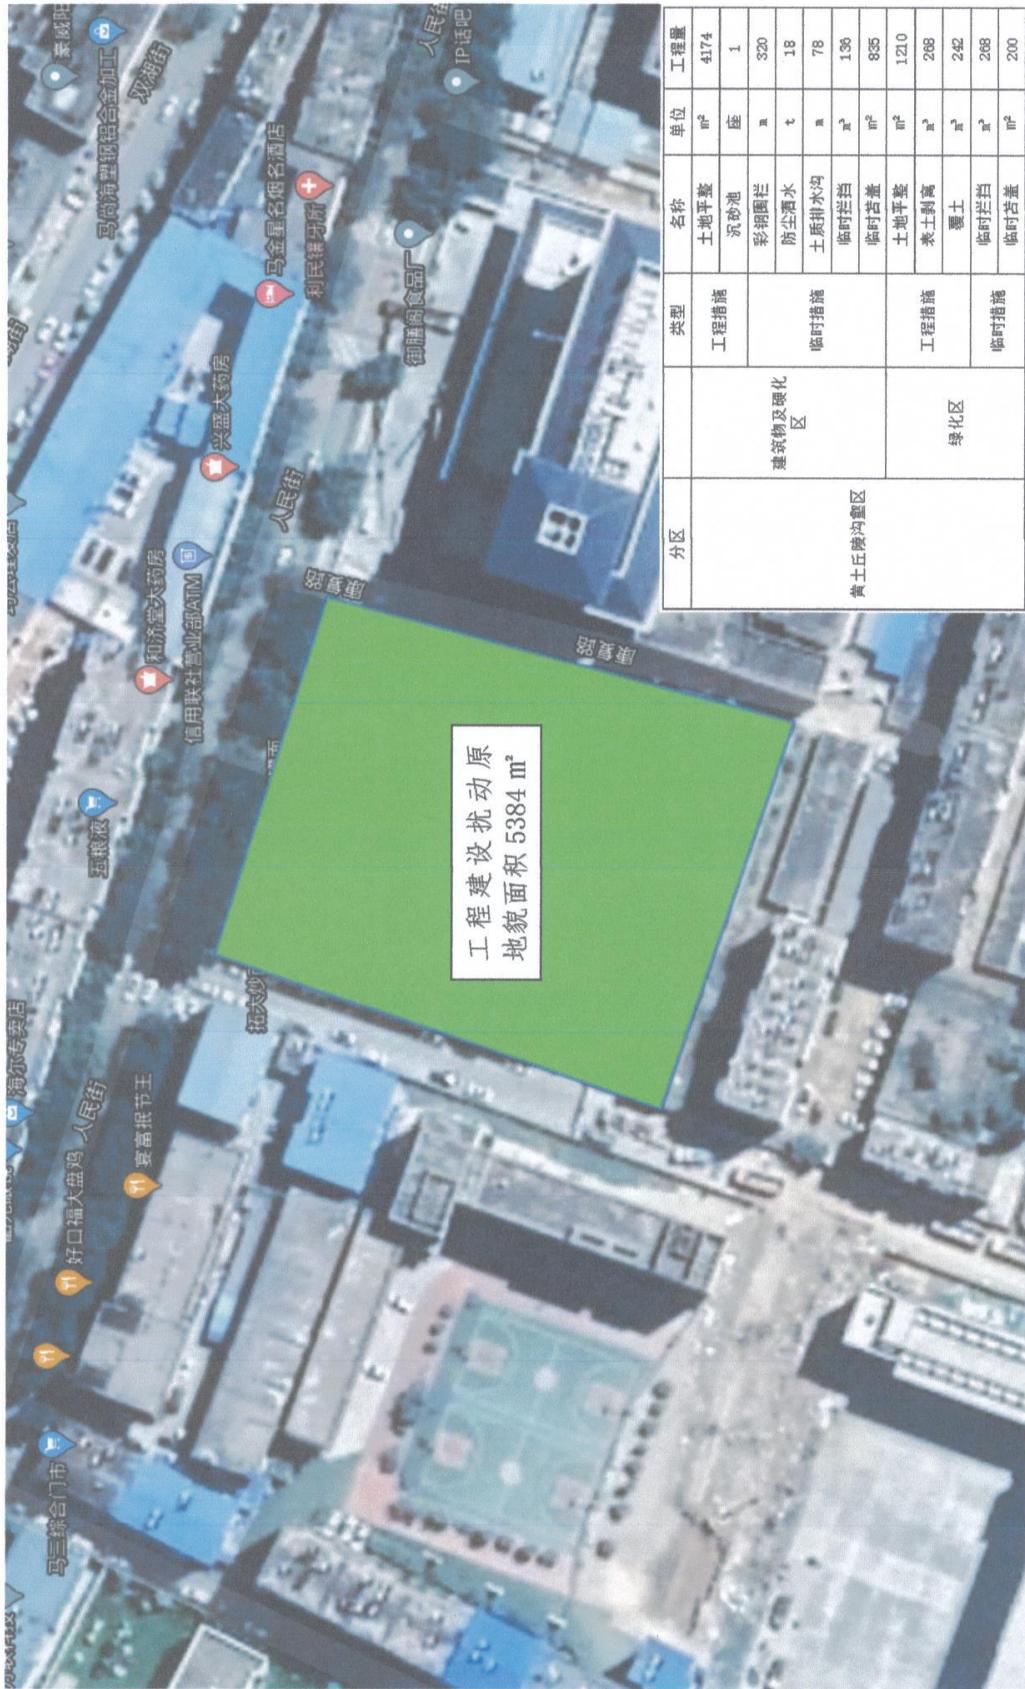
水土流失防治措施布置图 图 6

工程措施：土地平整 4174 m²，沉淀池 1 座。

临时措施：彩钢围栏 320m，防尘洒水 18t，土质排水沟 78m，临时拦挡 136m³，临时苫盖 835 m²。

工程措施：土地平整 1210 m²，表土剥离 268m³，覆土 242m³。

临时措施：临时拦挡 268m³，临时苫盖 200 m²。

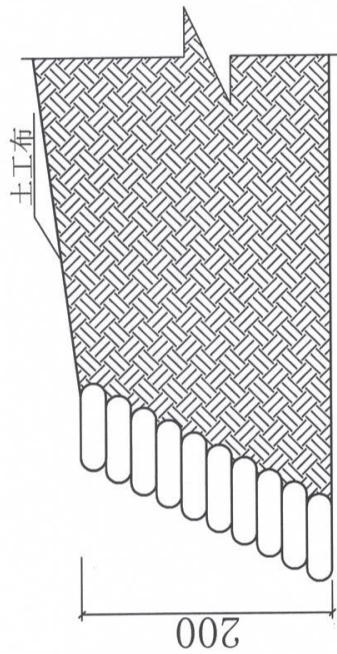
编织袋挡护断面图1:100

绿化区的临时防护措施主要是针对剥离表土的临时挡护及苫盖。平整前须先剥离表土，剥离表土土方总量为 268 m^3 ，黄土丘陵沟壑区共设置临时堆土场1个，将剥离的表土集中堆放在临时堆土场，四周采用装土草袋挡护，其余裸露面采用防雨布苫盖。

核 定	孙建平	子洲县人民医院门诊楼建设工程
审 查	孙学生	
校 核	王雷	
设 计	吴雷	排水沟及编织袋挡护设计图
制 图	吴雷	
	比例	分 示
	图 号	日期
		2021年1月
		图-7

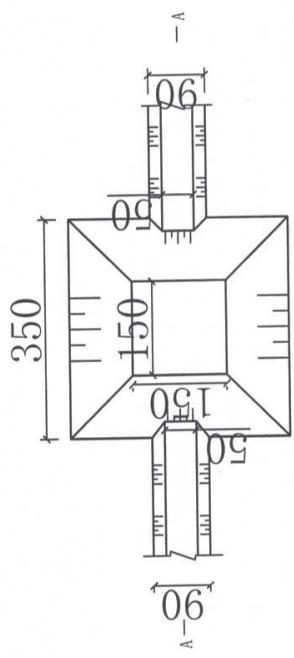
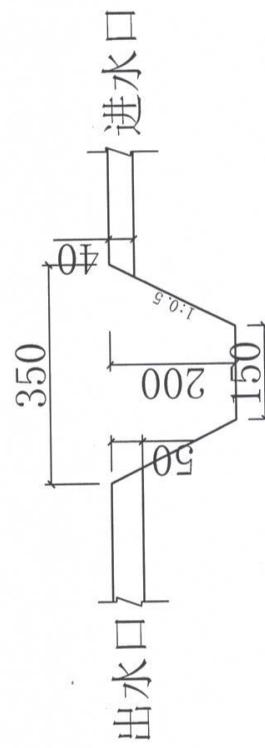
沉砂池平面图 比例1:100

说明：
1、图中长度单位为cm；
2、布置1个沉砂池；
3、沉砂池四周铺设土工布；
4、沉砂池应定期进行清理，确保沉砂池保土效率，减少水土流失。

A-A断面图 比例1:100

榆林市新泰祥工程管理有限公司	
核 定	张建平 刘晓生
审 查	李雷
校 核	王雷
设 计	赵海燕
制 图	赵海燕
比例	1:100
图 号	图-8
日 期	2021年1月

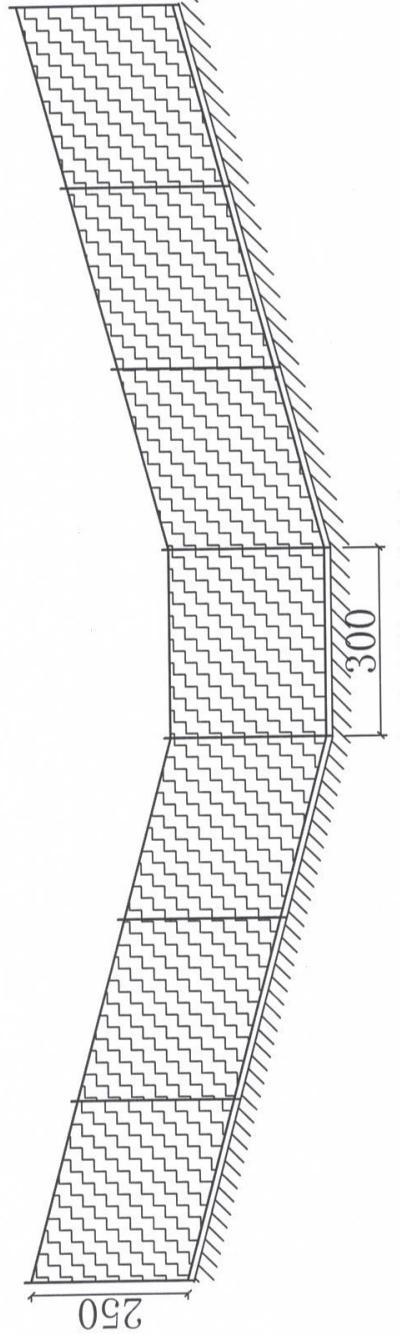
彩钢板围栏示意图

说明：图中长度单位为cm。
