建设项目环境影响报告表

(生态影响类)

项目名称：陕西省榆林市子洲县 2021 年度
病险淤地坝除险加固工程

建设单位（盖章）：子洲县水利局

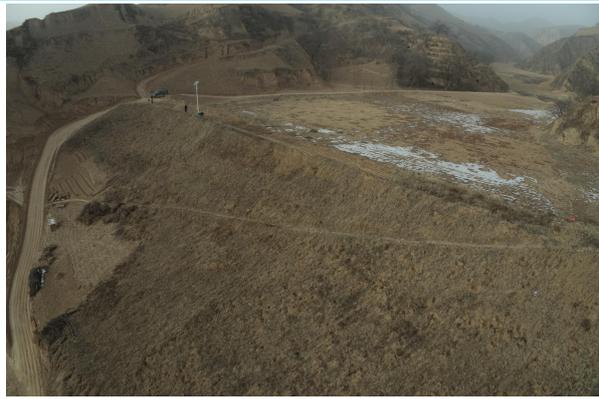
大坝坝体现状

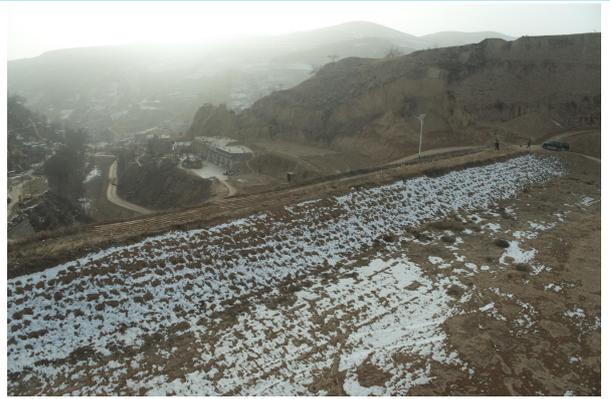
大坝坝顶

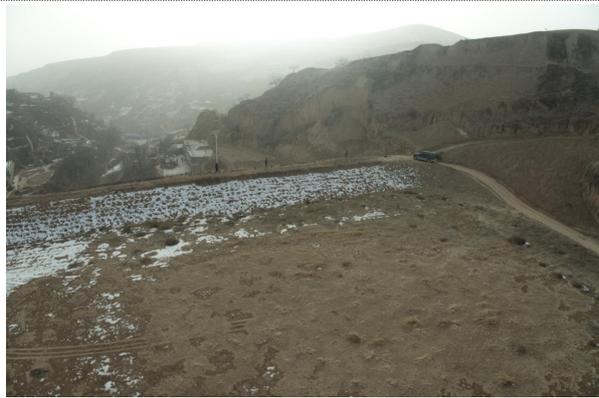
上游已淤坝地

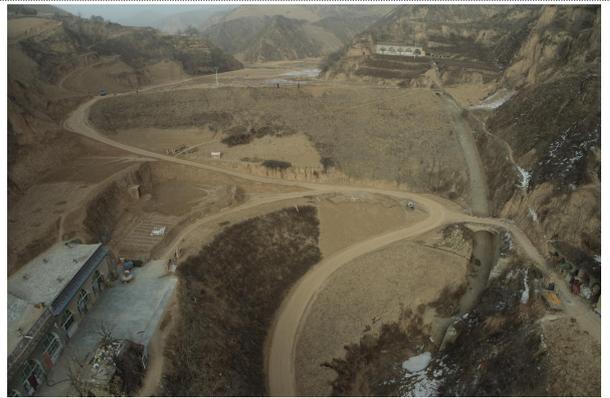
大坝下游

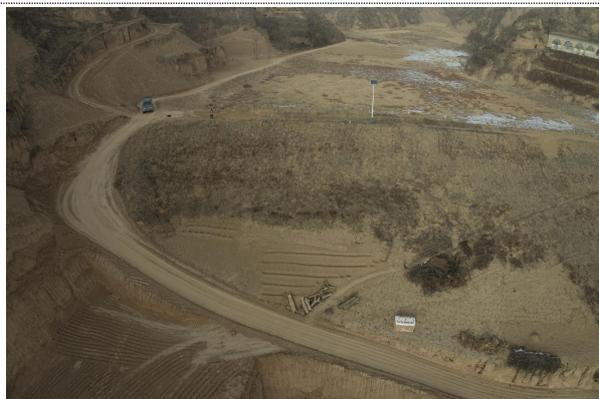
大坝下游坝坡

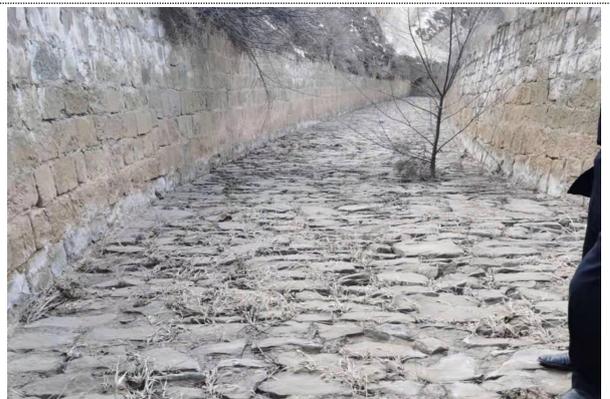
大坝左岸溢洪道

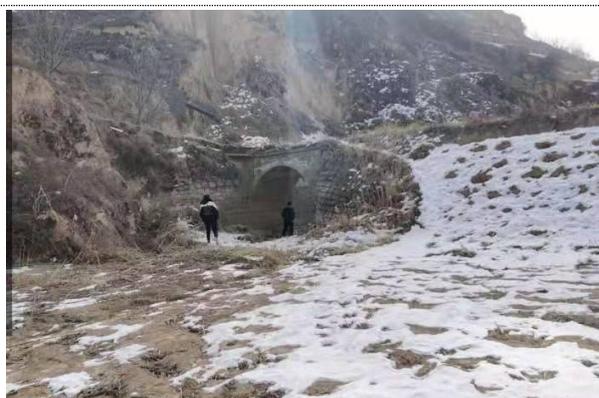
溢洪道进口

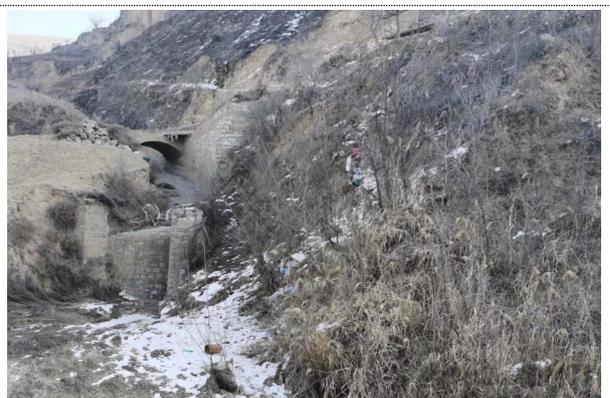
溢洪道跌水

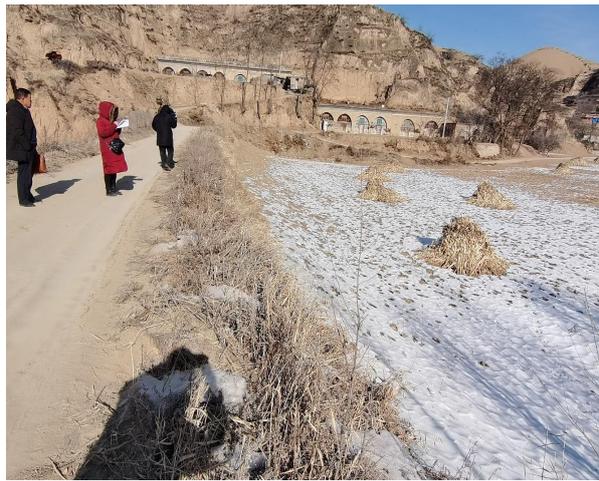
大坝坝顶

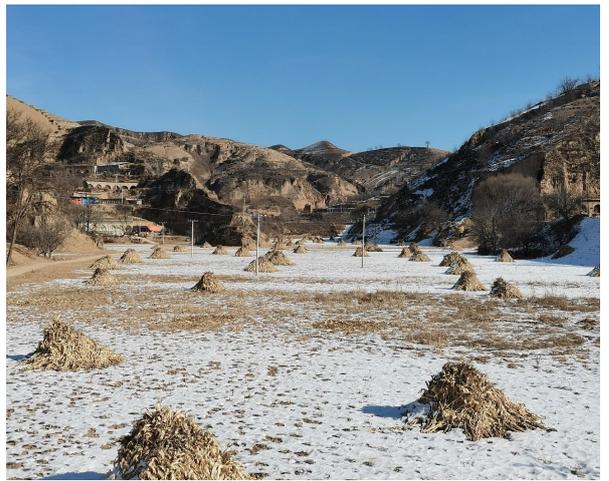
上游已淤坝地

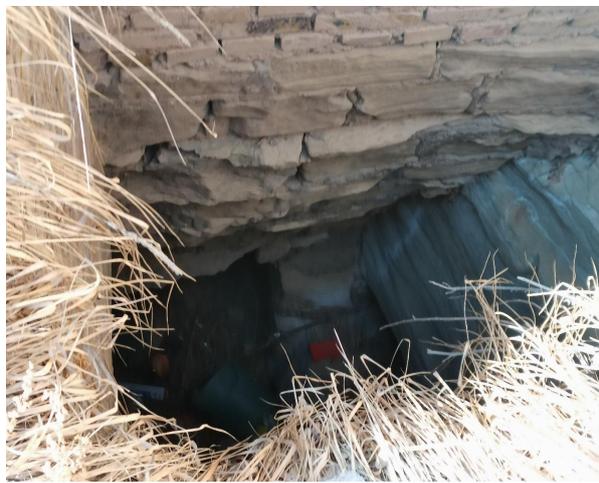
放水涵洞进口

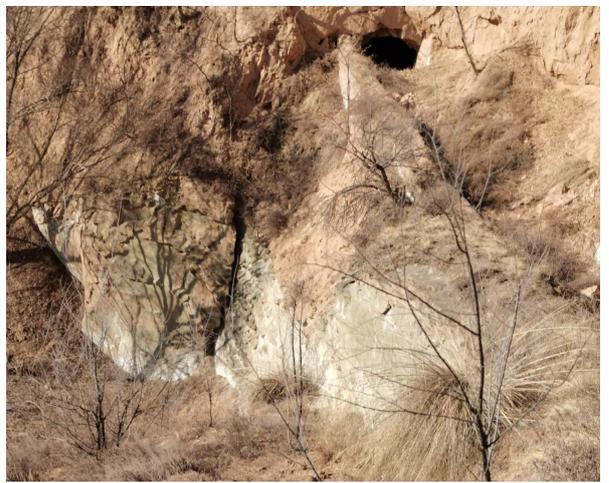
放水涵洞出口

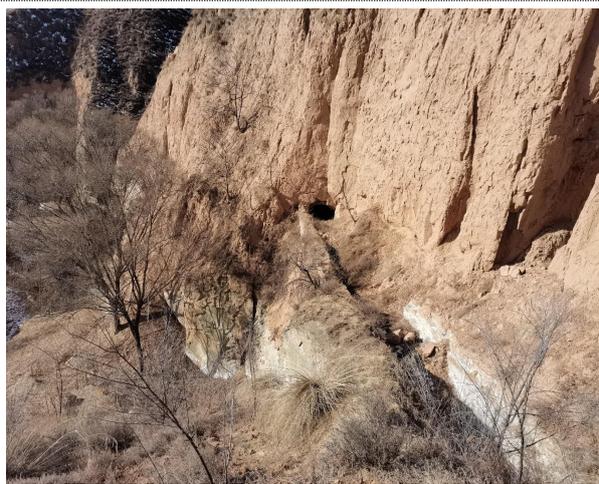
出口明渠

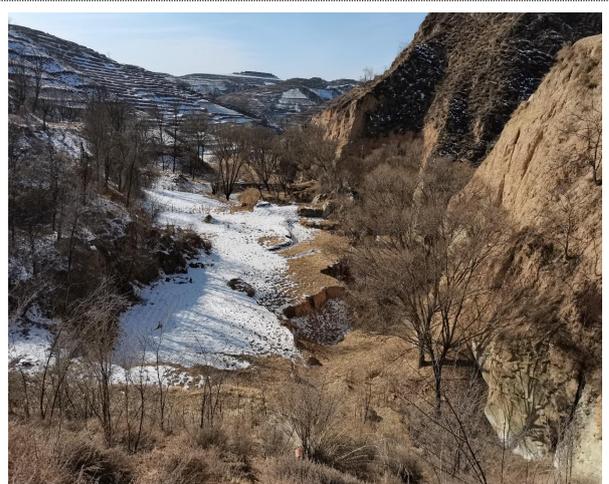
大坝下游沟道

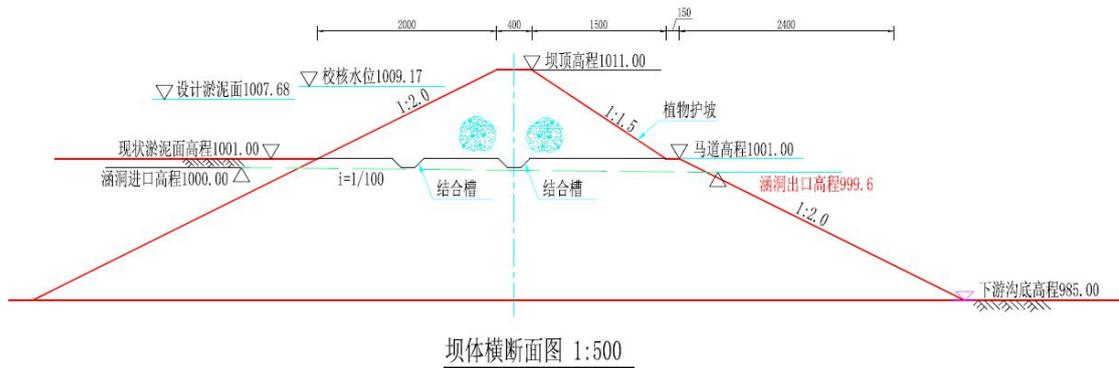
图 2-1 坝体加固设计图

① 本工程为加固淤地坝，碾压均质土坝坝型，现状坝高 16.0m，现状坝顶长 50m。设计加高坝体 10.0m，坝顶高程为▽1011.00m，外坝坡沟底高程▽985.00m，加固后最大坝高为 26.0m，坝顶长 113.0m，宽 4.0m，坝体上游坝坡坡比为 1:2.0，下游坡比由上至下分别为 1:1.5、1:2.0。

② 水位及库容：现状淤积面高程为▽1001.00m，已淤积 42.00 万 m³，设计淤积面高程为▽1007.68m，拦泥库容为 67.56 万 m³，滞洪库容为校核洪水总量 23.73 万 m³，滞洪水位为▽1009.17m，加固后总库容为 133.29 万 m³。

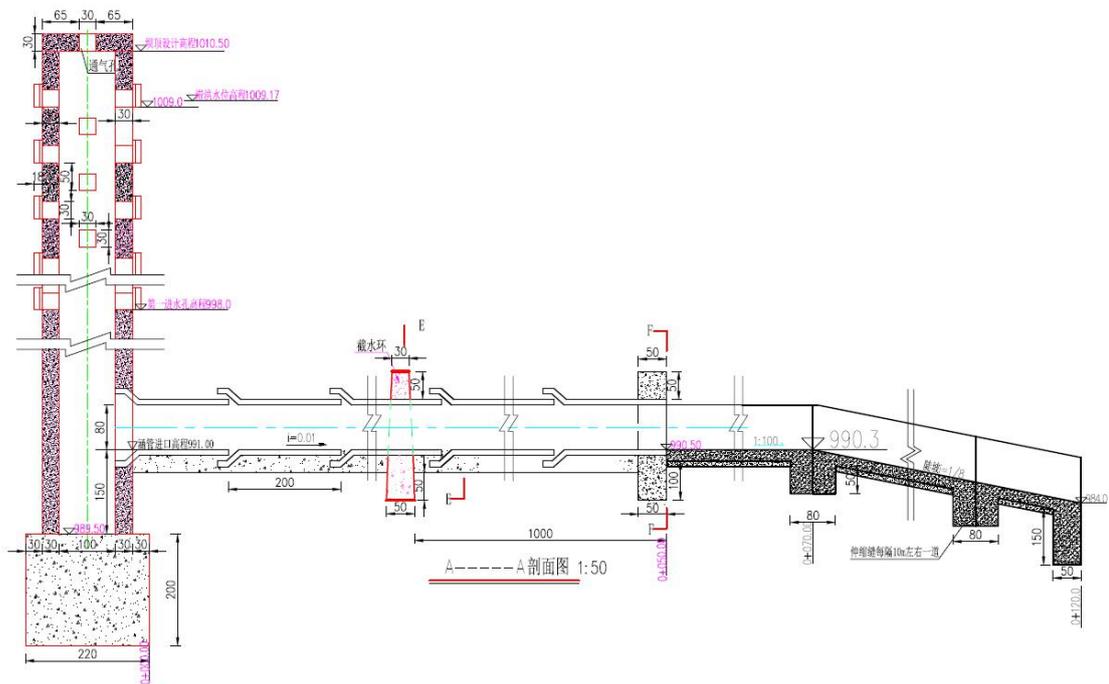
图 2-2 放水工程设计图

比降1:8，矩形断面尺寸宽×高为0.8×0.8m。

⑤ 陡坡末端设置深1.5m的齿墙。

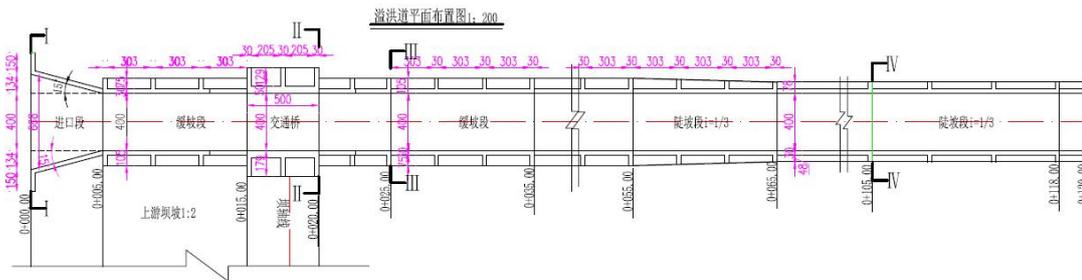
图 2-3 溢洪道设计图

控制段后接陡坡段，陡坡进口底高程为 952.00m，出口底高程为 931.00m，总落差 21.0m，水平长 63m，坡比为 1:3，底宽为 4.0m，侧墙高为 2.5~1.6m。陡坡段侧墙采用扶壁式挡土墙形式，墙顶宽 0.3m，沿溢洪道纵向每隔 3.03m 在两边侧墙外侧各设置一道厚 0.3m、与侧墙高等高的扶壁，扶壁外坡比为 1:0.3，为 C30 钢筋砼结构。陡坡末端为沟底基岩，陡坡段后接 2m 长尾水渠，直接下游沟道，尾水渠断面为 4×1.6m。

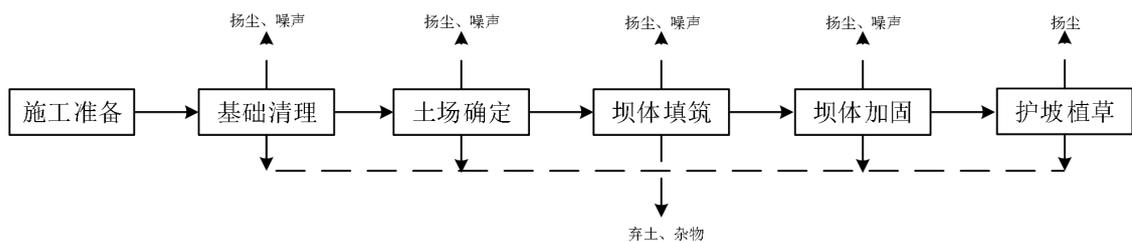
图 2-4 大坝施工流程及产污环节图

本项目 65 座病险淤地坝除险加固工程枢纽主要由坝体和放水建筑物或坝体和溢洪道工程两大件组成，坝体施工采用碾压法筑坝。

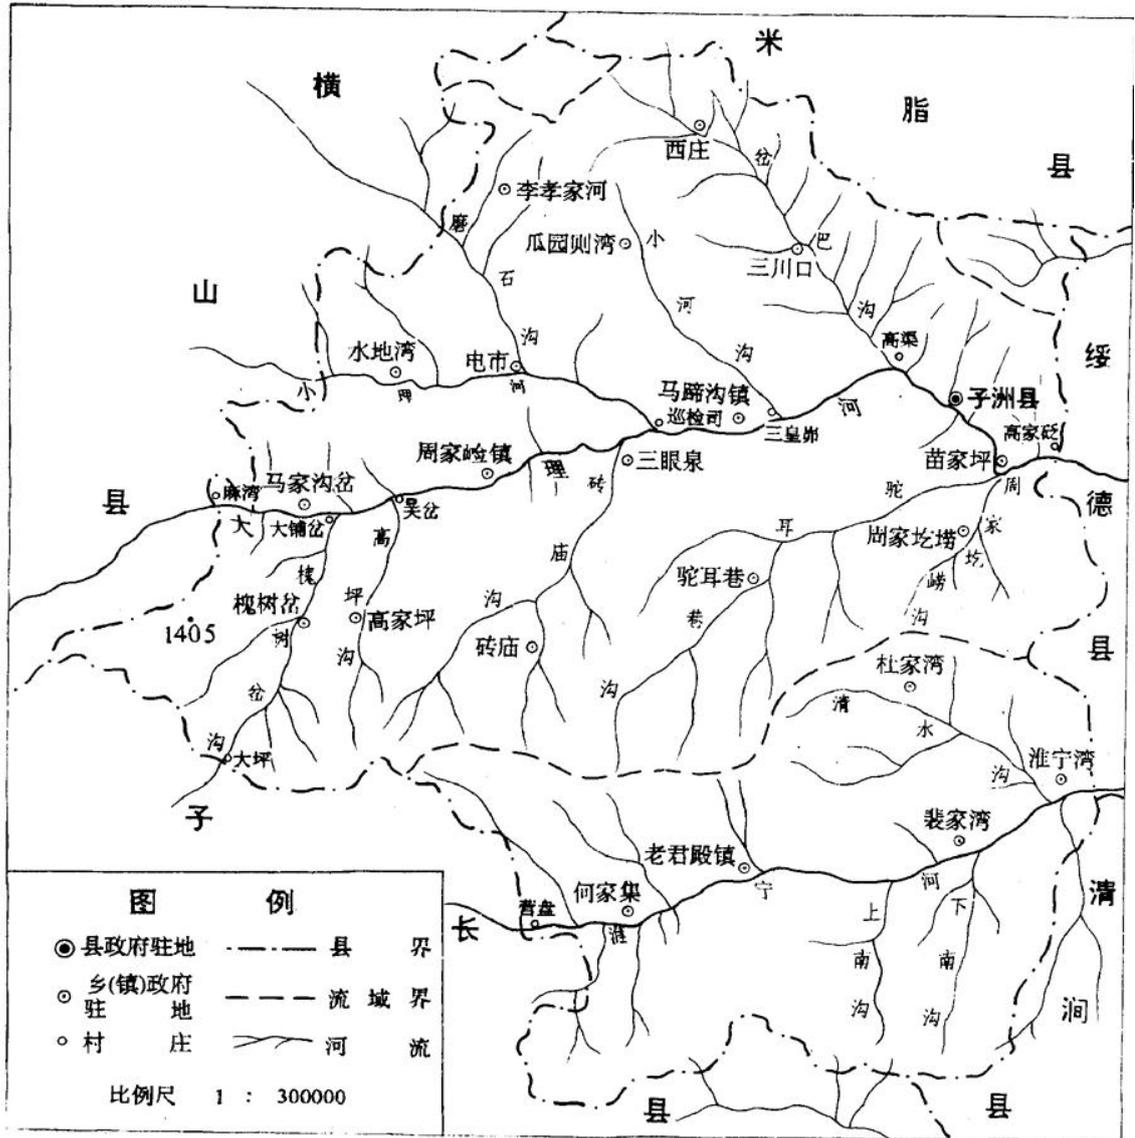
图 3-1 子洲县水系图

子洲县属黄河水系，无定河流域。境内主要河流有大理河、淮宁河，这两大河流及其极为发育的支毛沟，共同形成了境内纵横交错呈树枝状的水系网（见下图）。

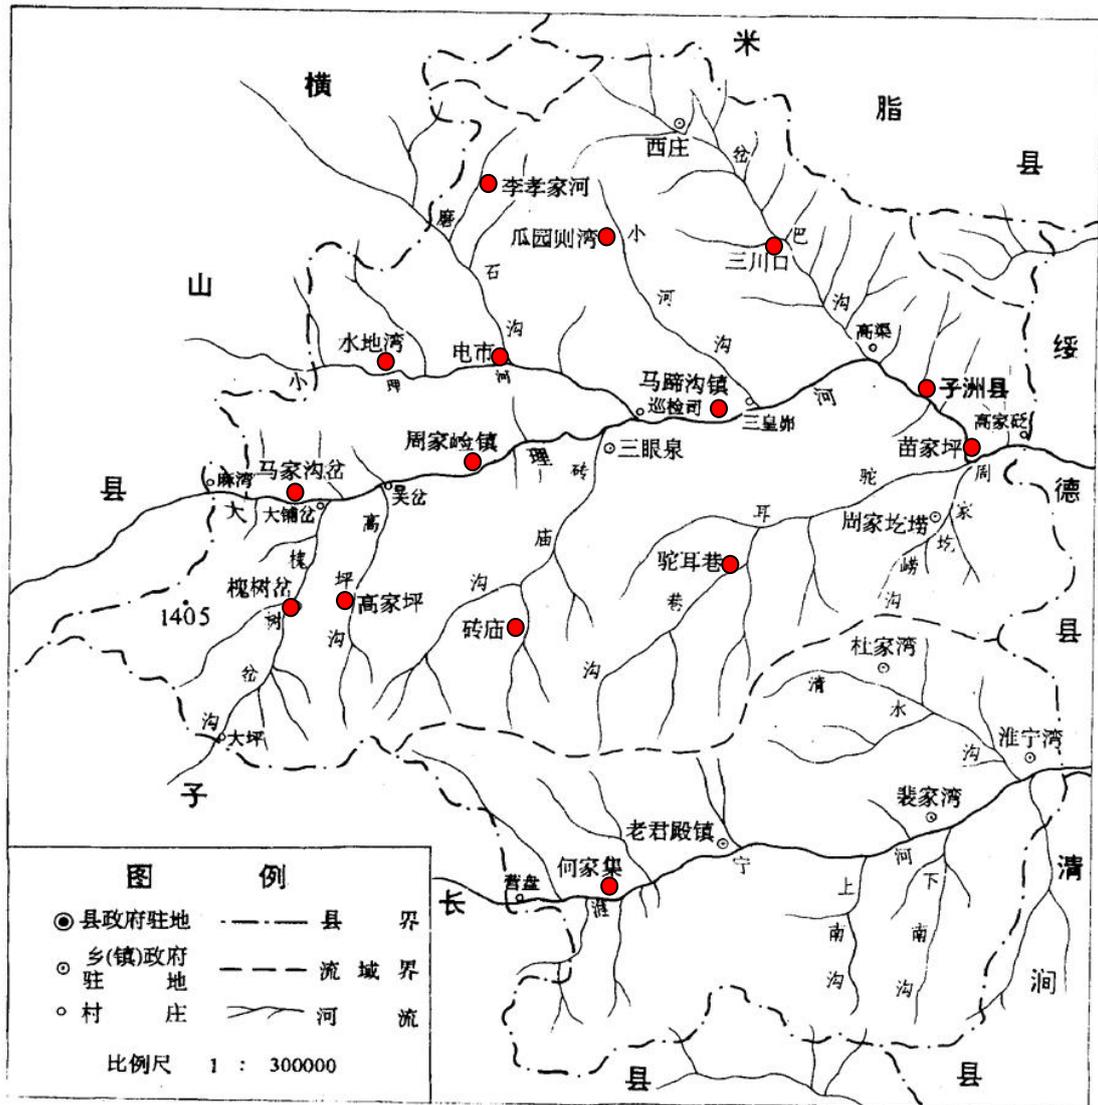
图 5-1 子洲县水系图

子洲县境内的河流、沟道，均属黄河水系，除极少数河属清涧河流域外，其余皆属无定河流域。子洲县共有大小沟道 2477 条。其中长度在 1km 以上的沟道有 1890 条。流域面积小于 1km² 的有 1645 条，1~5km² 的有 132 条，5~10km² 的有 52 条，10~50km² 的有 48 条，50~100km² 的有 4 条，100km² 以上的有 9 条，平均沟壑密度 2.98km/km²，I、II 级沟道多呈“V”形或“U”形，III、IV 级沟道多呈“U”形或“梯型”。有大小河流 807 条，以大理河、淮宁河两大水系为主要河流和它们极为发育的支、毛沟，形成纵横交错呈树枝状子洲县水系网。
