建设项目环境影响报告表

(生态影响类)

项目名称：子洲县城北片区生态综合治理一期建设工程

建设单位（盖章）：子洲县水利局

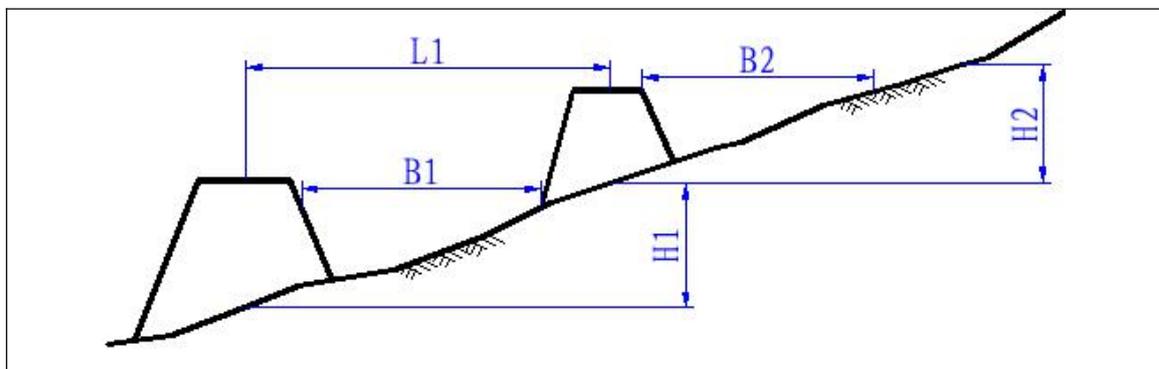
图 2-1 土谷坊布设位置示意图

本项目新建谷坊 20 座，维修谷坊 20 座。新建谷坊坝体均为碾压均质土坝，坝高 5-10m（根据所在位置的沟道比降确定），坝顶宽 3.5m，坝体迎水坡比为 1:1.5-1:1.8，背水坡比 1:1.3-1:1.5。

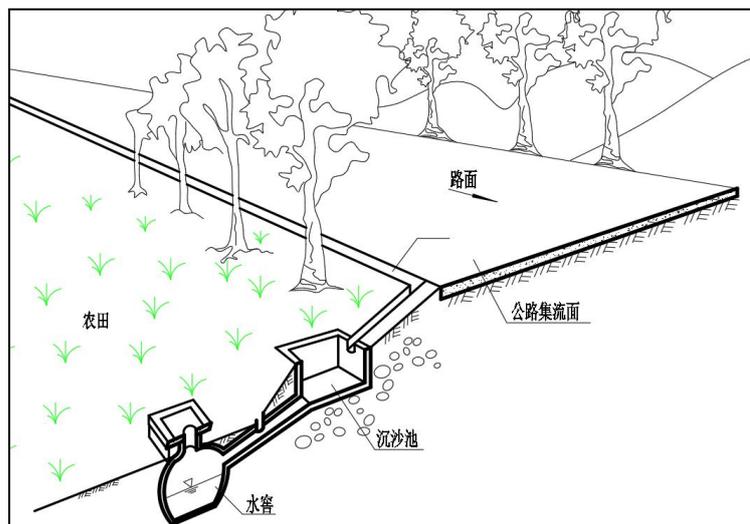
图 2-4 雨水利用公路集流系统图

项目区的水窖布设在景观道路的路边，集流面积有限，由集流能力确定水窖的容积。根据现场踏勘，新建水窖集流面积约 213-285m²，年集流效率按 70% 计，子洲县年降水量 400mm，确定本项目新修水窖的容积为 50m³。

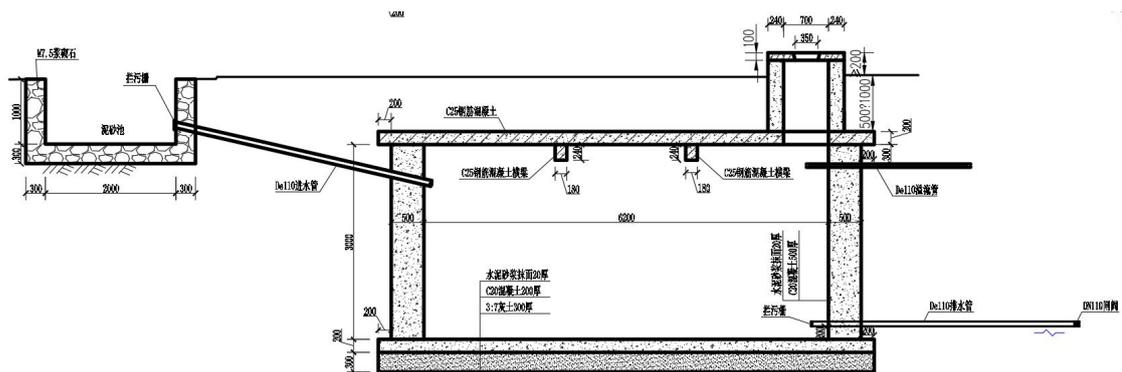
图 2-5 混凝土水窖剖面图

水窖采用矩形水窖。窖体由窖口、水窖两部分组成。窖口方形 0.7m×0.7m，采用预制钢筋混凝土盖板覆盖，盖板方形 1.2×0.7m，厚度 0.1m，预留 0.35m 取水口；窖体侧墙采用 M10 浆砌石砌筑而成，厚度 0.5m；窖体长×宽=6.2m×3.0m，

高 3.0m，窖体盖板采用现浇钢筋混凝土砌筑，长×宽=7.6m×4.4m，厚 0.2m。窖底设置 PE 放水管，进口段安装拦污栅，放水管出口延伸至坡外，端口安装开关阀进行控制。

为保证水窖入水泥沙含量低，在水窖入水口设计沉砂池。沉砂池设计为矩形，长 2.0m、宽 2.0m，高 1.0 米；沉砂池采用 M7.5 浆砌石砌筑，厚度为 30cm。在高于沉砂池底部 20cm 处，预留水窖进水口，在其外侧安装筛网作简单防污处理，进水管采用 DN110PE 管道与水窖连接。

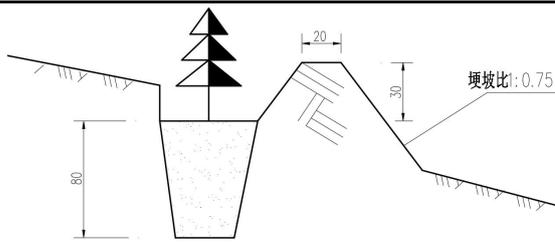
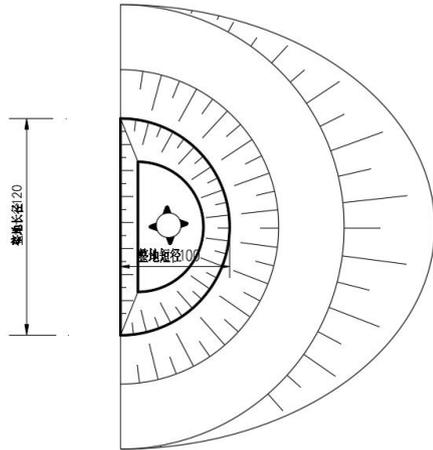
项目	时间	乔木林栽植		灌木林栽植	
		方式	规格与要求	方式	规格与要求
整地	春、夏、秋季	乔木大鱼鳞坑整地	长径×短径×坑深： 1.2m×1.0m×0.8m	灌木小鱼鳞坑整地	长径×短径×坑深： 0.6m×0.4m×0.5m
种植	春秋雨季	栽植带土球乔木	土球直径 40cm，随挖随栽、生土在下、熟土在上、浇水施肥	植苗造林	随挖随栽
抚育	造林后第一年松土、除草、扩穴培土两次、后两年每年一次

图 2-6 大鱼鳞坑剖面图

图 2-8 大鱼鳞坑平面图

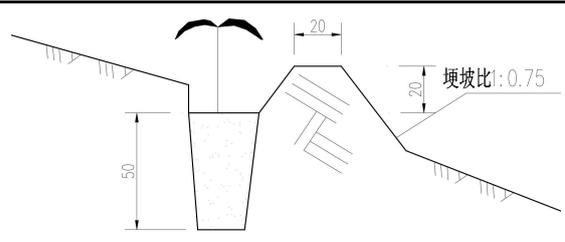
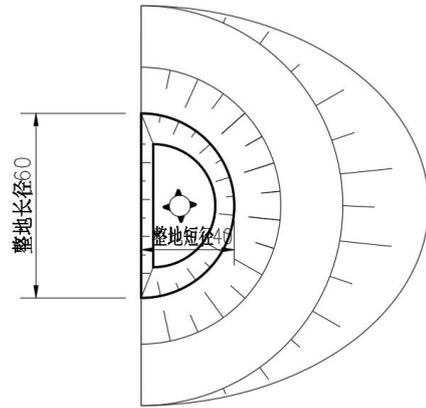
图 2-7 小鱼鳞坑剖面图

图 2-9 小鱼鳞坑平面图

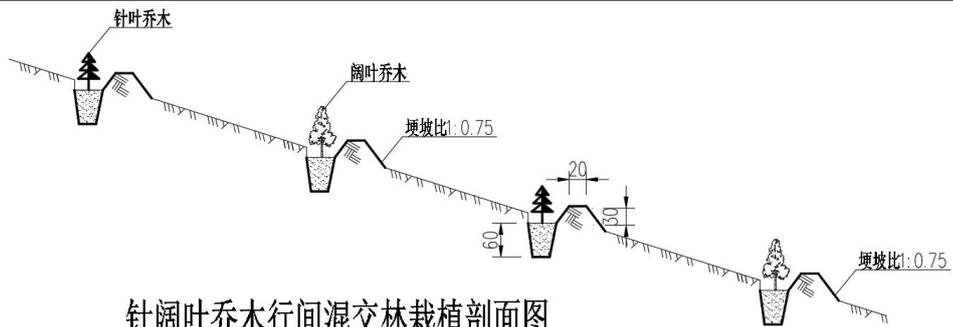
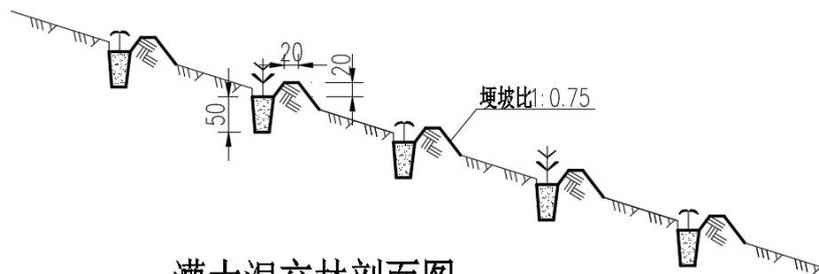
图 2-10 乔木林、灌木林栽植剖面图

针阔叶乔木行间混交林栽植剖面图

灌木混交林剖面图

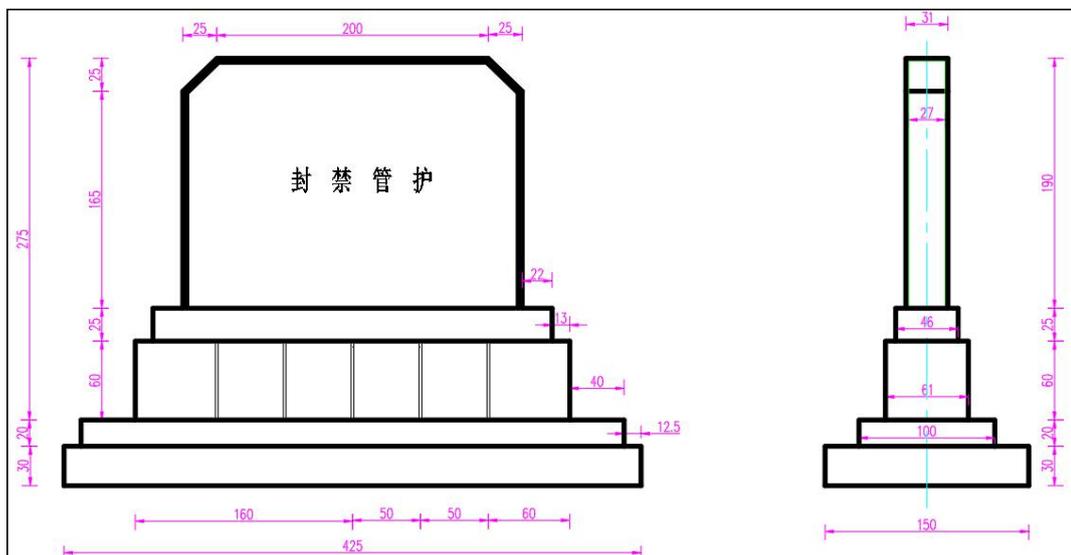
图 2-11 封禁治理告示牌设计图

在封育路边、村口等人为活动较密集的地点设封禁告示牌，告示牌采用砌砖，水泥砂浆抹面，告示语为"封山育林、严防火灾"等内容。共设立告示牌 2 个。

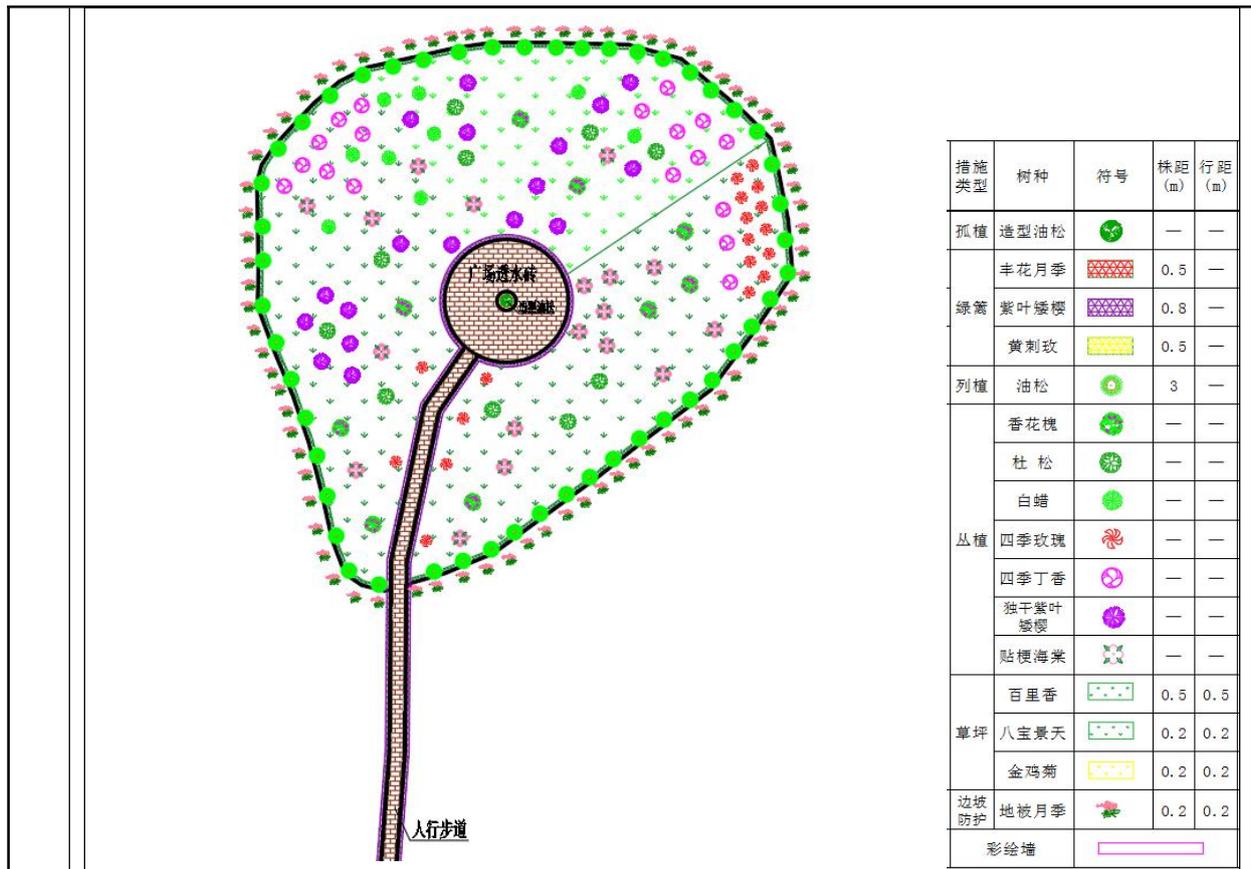
图 2-12 水保创意平台平面设计图

对场地硬化场地以外的空地进行高标准的园林式绿化美化，在硬化场地的中心内圆空地内栽植一棵造型油松，取迎客松之意；在场内圆的边缘栽植灌木绿篱，绿篱选用灌木丰花月季，单排栽植，间距 0.5m；在人行步道两侧及硬化广场外围栽植灌木绿篱，绿篱选用灌木洒金柏，单排栽植，间距 0.6m；在水保生态创意平台外缘栽植灌木绿篱和乔木，绿篱选用灌木黄刺玫，单排栽植，间距 0.5m，乔木选用油松，栽植间距 3m；在广场外缘边坡上栽植灌木地被月季进行防护，株行距 1m×1m；在平台空地上采用乔灌草分层配植，不同花期相互衔接，以形成多样性的植物群落景观，其中乔木树种有香花槐、银杏和白蜡等，灌木有四季玫瑰、紫薇、紫叶矮樱和贴梗海棠等，草本有百里香、八宝景天、金鸡菊等。

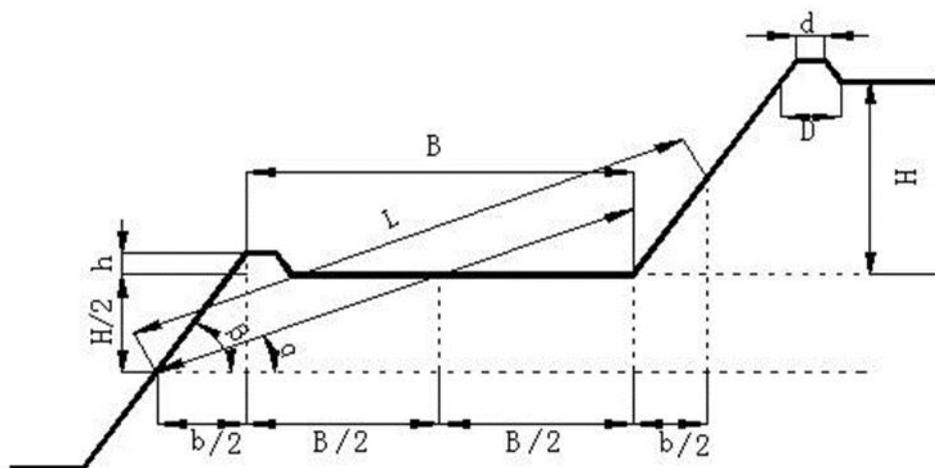
图 2-13 坡改梯典型断面示意图

水平田块设计，主要是确定田面宽、田坎高和田坎侧坡规模。田面宽、田坎高和田坎侧坡之间的关系如下图所示：

田坎侧坡的选定，以田坎侧坡稳定、少占地为原则。地面坡度越陡，田坎越高，田坎外侧坡越缓。

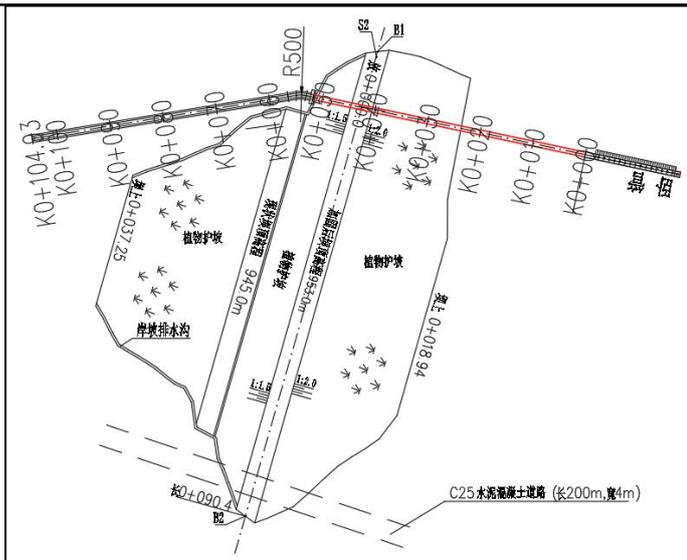
图 2-14 庙火塔中型坝总平面布置图

庙火塔中型淤地坝位于子洲县何家沟村，位于大理河一级支流何家沟左岸支沟内，属黄土丘陵沟壑区产汇流分区为第Ⅱ区，沟壑纵横、梁岭林立、沟谷深切、地形破碎。

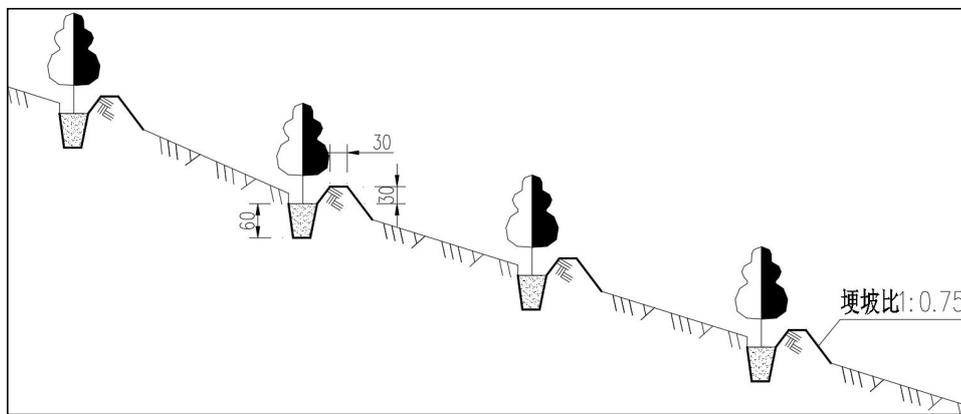
图 2-16 经济林栽植剖面图

项目	时间	经济林栽植		灌木纯林栽植	
		方式	规格与要求	方式	规格与要求
整地	春、夏、秋季	大鱼鳞坑整地	长径×短径×坑深： 1.2m×1.0m×0.8m	小鱼鳞坑整地	长径×短径×坑深： 0.6m×0.4m×0.5m
种植	春秋雨季	植苗造林 (富士系苹果)	随挖随栽、生土在下、 熟土在上、浇水施肥	植苗造林	随挖随栽、生土在下、 熟土在上、浇水施肥
抚育	造林后第一年松土、除草、扩穴培土两次、后两年每年一次

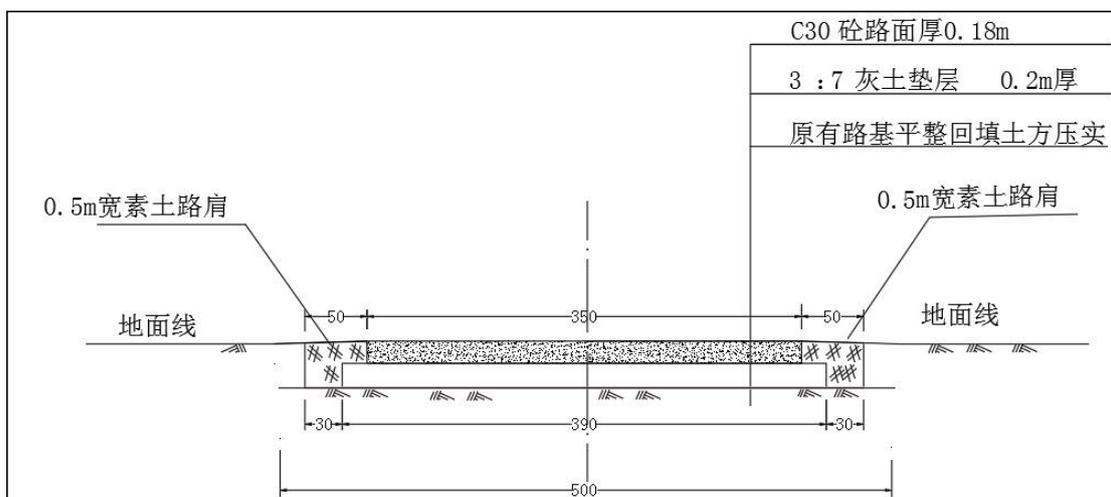
图 2-18 硬化道路标准断面图

路面采用 C25 砼硬化，路面宽为 3.5m，厚 0.18m，垫层采用 3:7 灰土，宽 4.5m，厚 0.15m，路基采用现状路基，但需平整压实，路基宽度为 5.0m，道路两侧设素土路肩，宽为 0.5m。每间隔 500m 设置汇车点一处，汇车点做法与道路一致，宽 2.0m，长 5.0m，本次共建设汇车点 41 处。

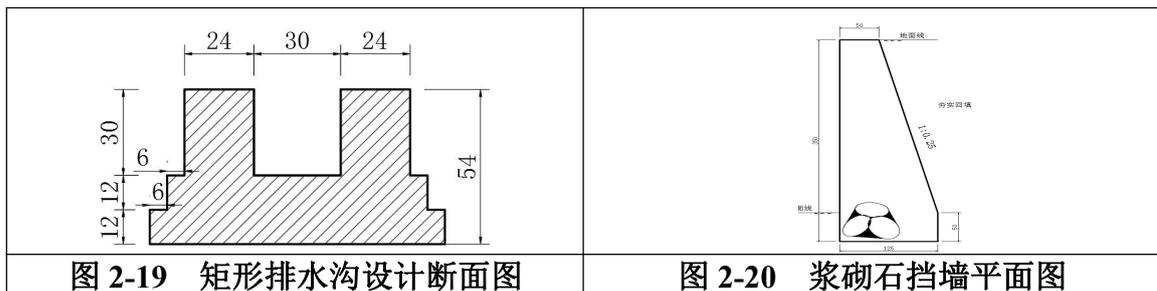
为防止道路沿线高边坡塌方造成道路阻断，本次在林场村至佛殿堂产业道路设置浆砌石挡墙一处，长 71m，设计挡墙总高 3.5m，基础埋深 0.5m，内侧坡比为 1:0.25。

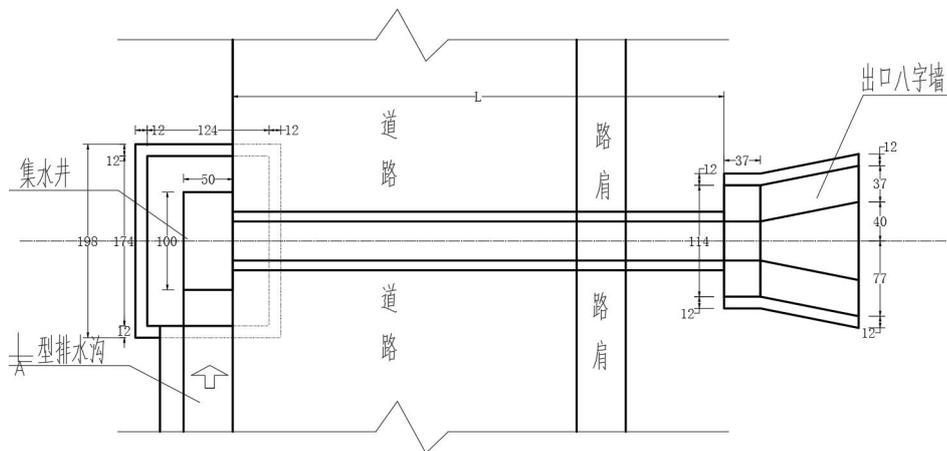
图 2-21 排水管涵平面图

根据项目区实际情况，部分排水边沟沿山体布设，在汇入低处后，需要跨路排出，因此需设计排水管涵作为穿路建筑物，管涵长度根据现场实际情况确定，管涵进口设置集水井，出口设八字，本次共布置 57 处排水管涵 m。

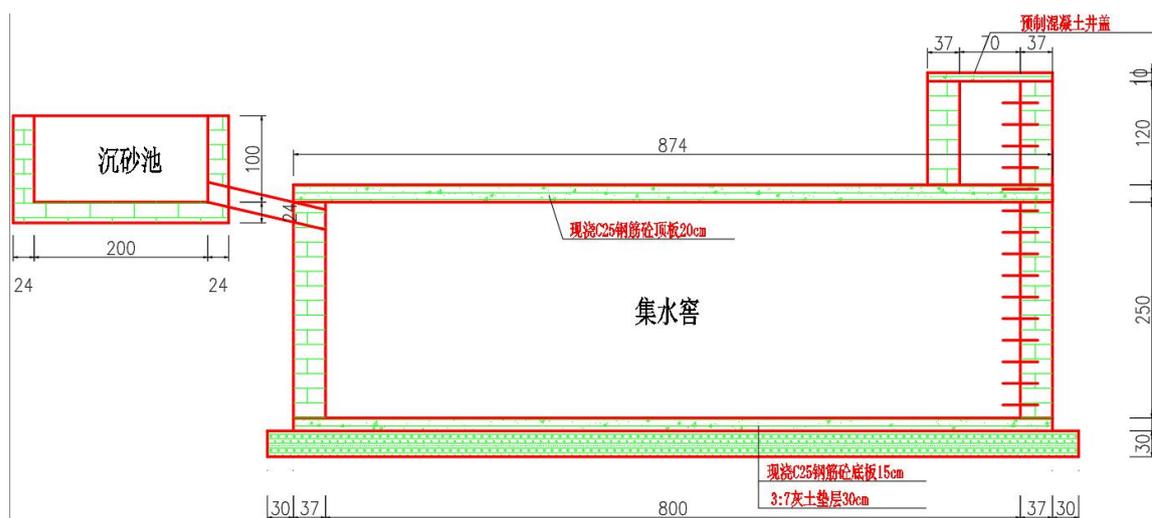
图 2-22 集雨水窖设计剖面图

在雨水进入水窖之前布设沉沙池，池体呈矩形，长 2 米，宽 1.5 米，高 1.0 米。沉沙池与进水管连接处设置拦污栅，防止杂物流入。

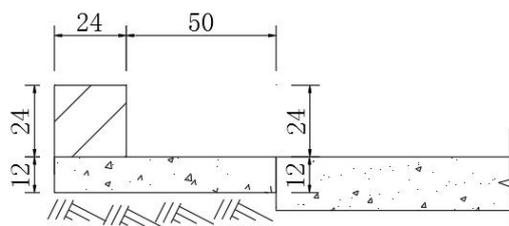
图 2-23 “L”型排水沟标准断面图

布置道路“L”型排水沟 18.867km，沿路山体坡根布设。

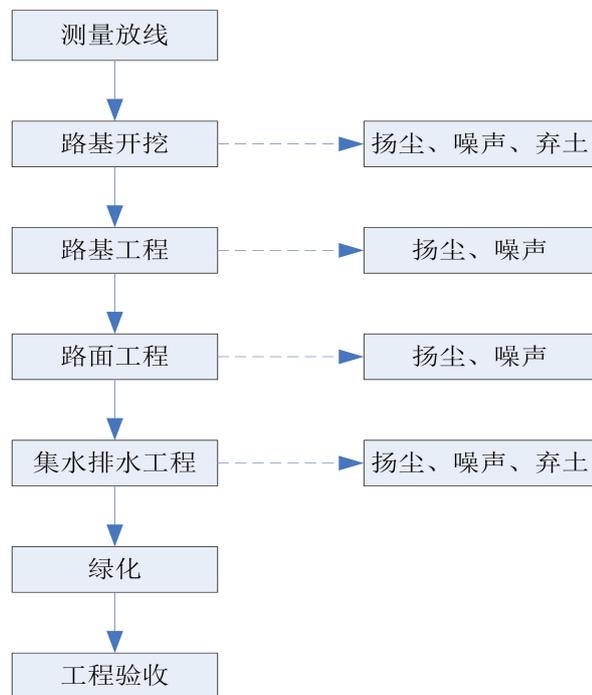
图 2-22 道路工程施工流程及产污环节图

道路工程工艺流程及产污环节见下图：

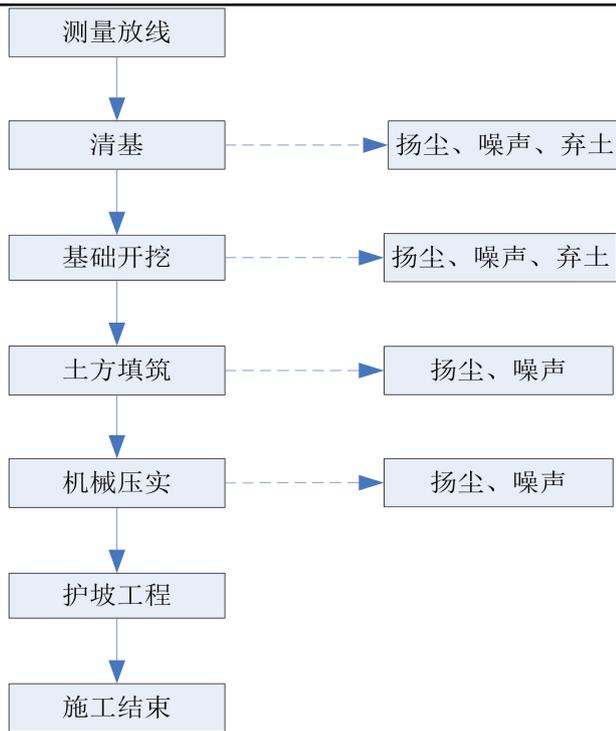
图 2-23 谷坊工程施工流程及产污环节图

谷坊工程工艺流程及产污环节见下图：

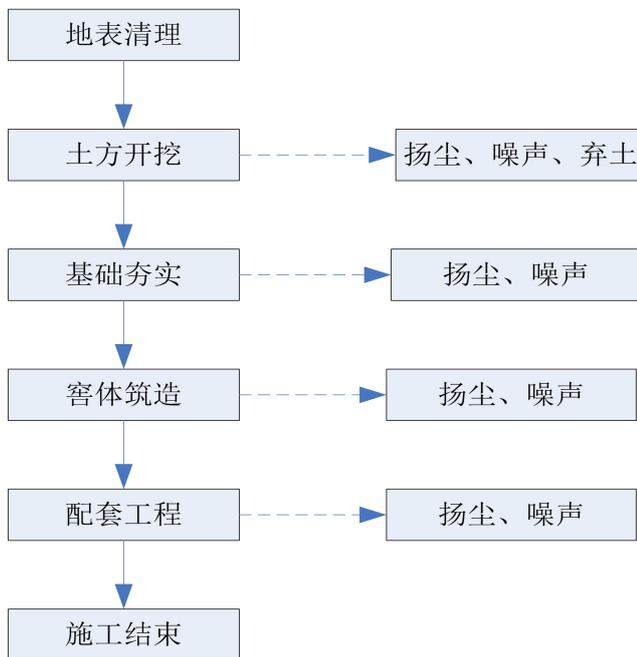
图 2-24 水窖工程施工流程及产污环节图

水窖工程工艺流程及产污环节见下图：

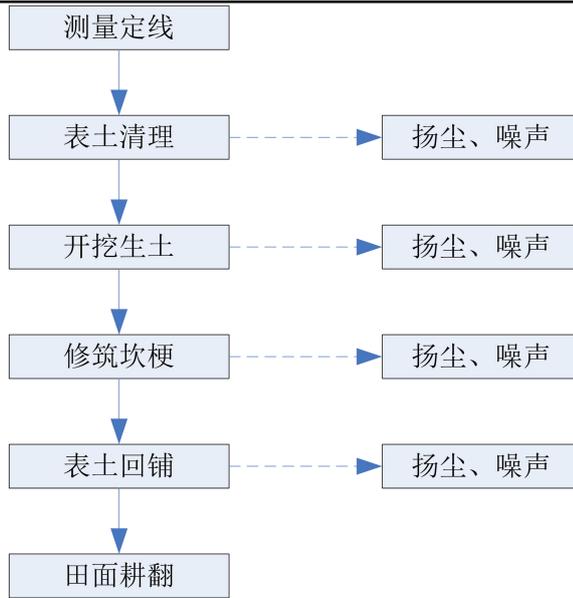
图 2-25 基本农田工程施工流程及产污环节图

基本农田工程工艺流程及产污环节见下图：

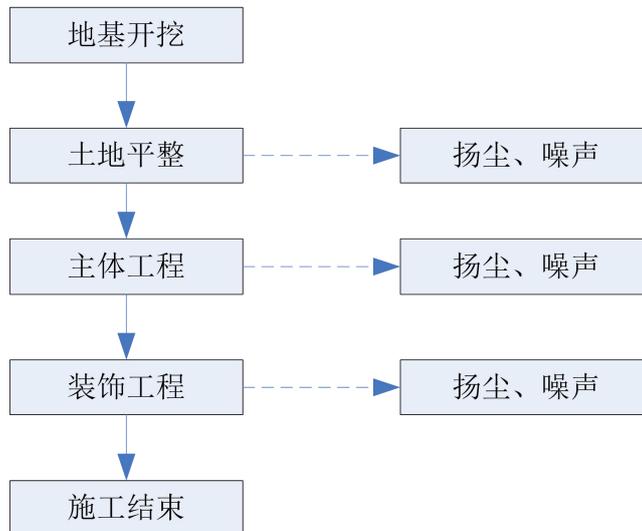
图 2-26 施工流程及产污环节图

工艺流程及产污环节见下图：

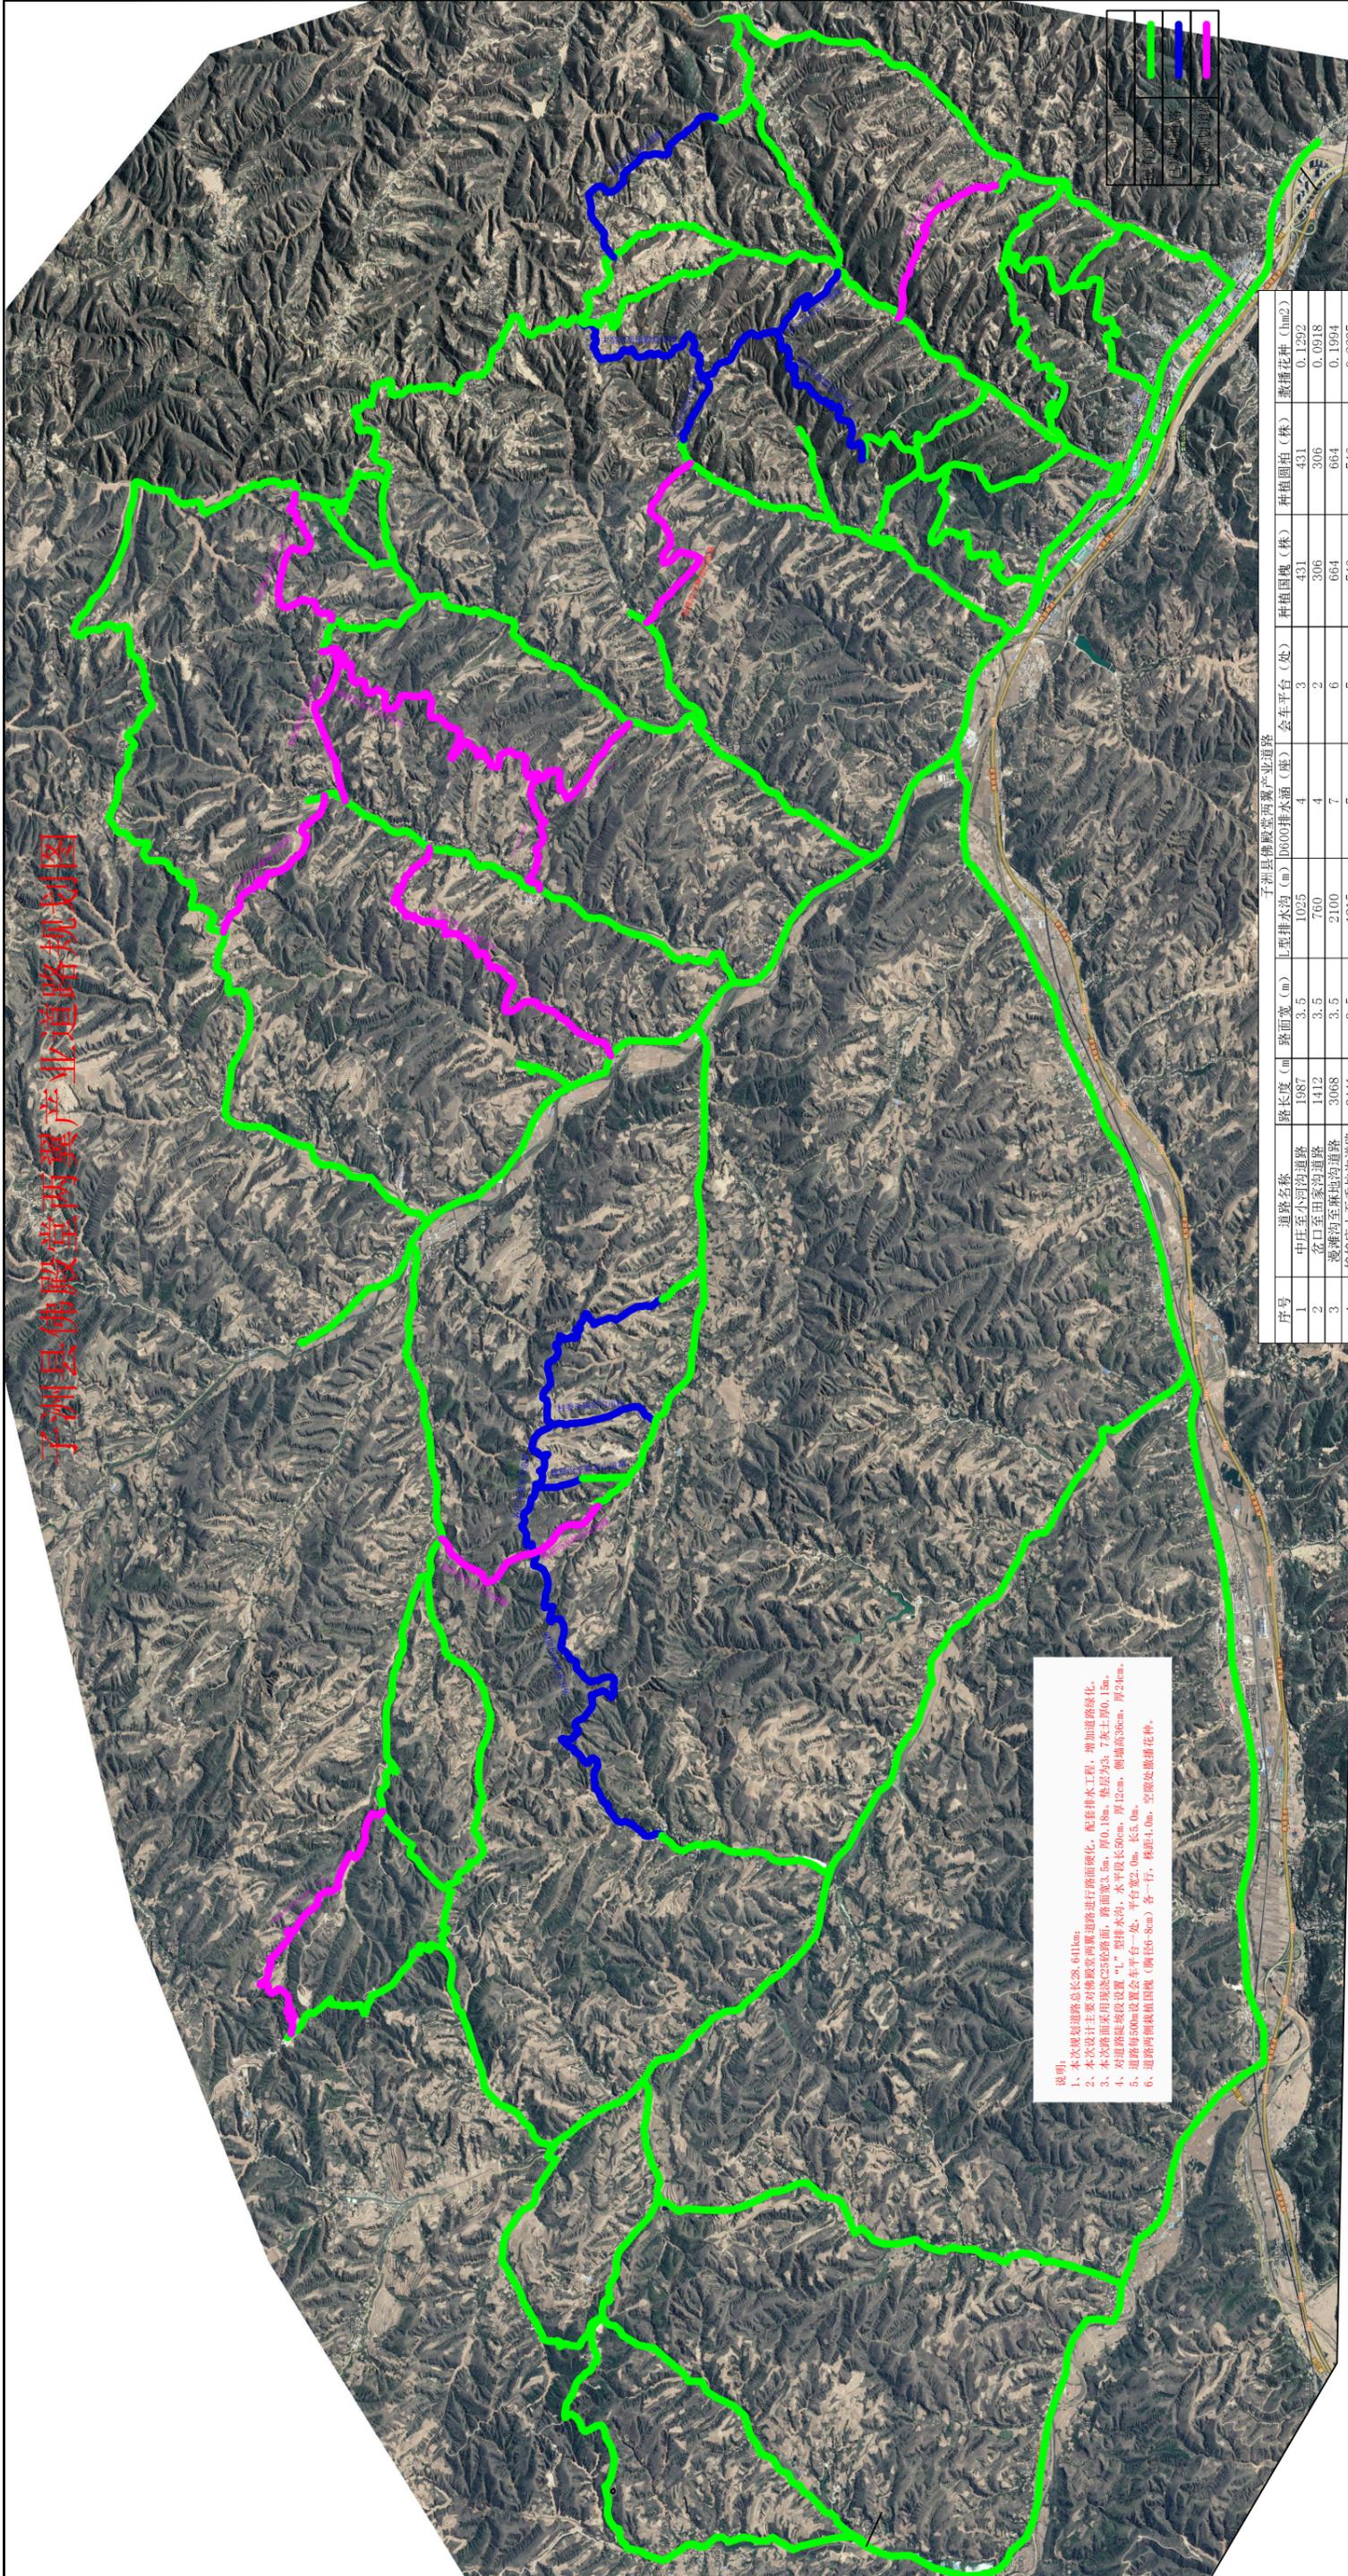
子洲县佛殿堂两翼产业道路规划图

说明：
 1、本次规划道路总长28.641km；
 2、本次设计主要对佛殿堂两翼道路进行路面硬化，配套排水工程，增加道路绿化；
 3、本次路面采用规格25的砾石，路面宽3.5m，厚0.18m，垫层为3:7灰土厚0.15m；
 4、对道路沿线设置“L”型排水沟，水平段长50cm，厚12cm，侧墙高30cm，厚24cm；
 5、道路每50m设置会车平台一处，平台宽2.0m，长5.0m；
 6、道路两侧种植国槐（胸径6-8cm）各一行，株距4.0m，空隙处撒播花种。
